LL 142 - SMA11-SMA11 - 0300

Prüfung der Beständigkeit  
bei hohen Temperaturen:

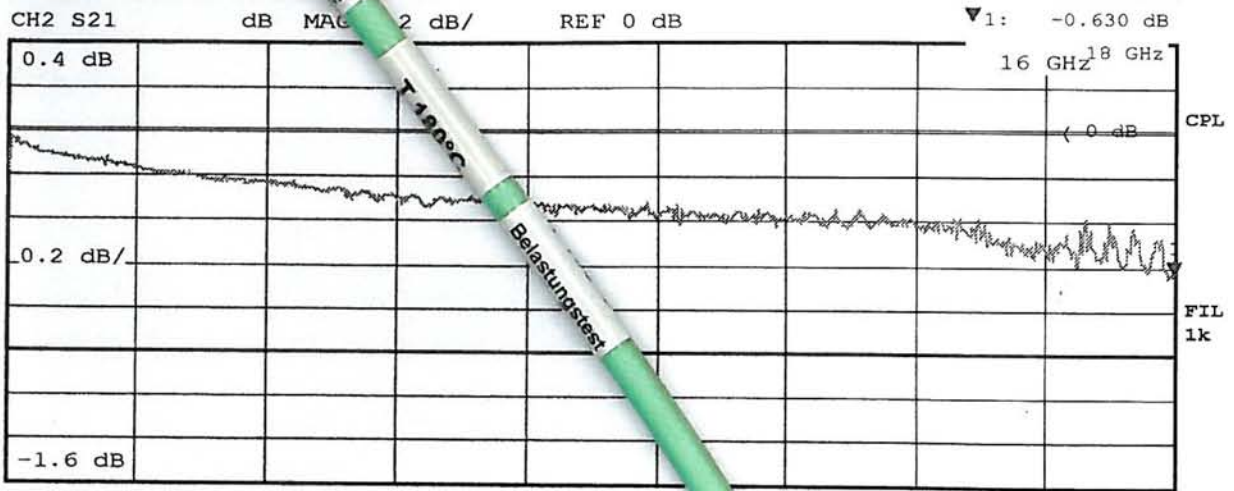
START 10 MHz 2 GHz/ STOP 18 GHz

Comment 1: S11-Messung  
 Comment 2: S21-Messung Phase  
 Date: 11.MAY.11 14:19:34

HF-Messung der Konfektion unmittelbar nach einem 2 stündigen Aufenthalt im Temperofen bei 180°C

Temperatur bei  $180^{\circ}\text{C}$   $\sim 2$  Std
